Aanpassing bij 0501 0526; soms ontvanger geen spanning en bijbuigen batterijklemmetjes.

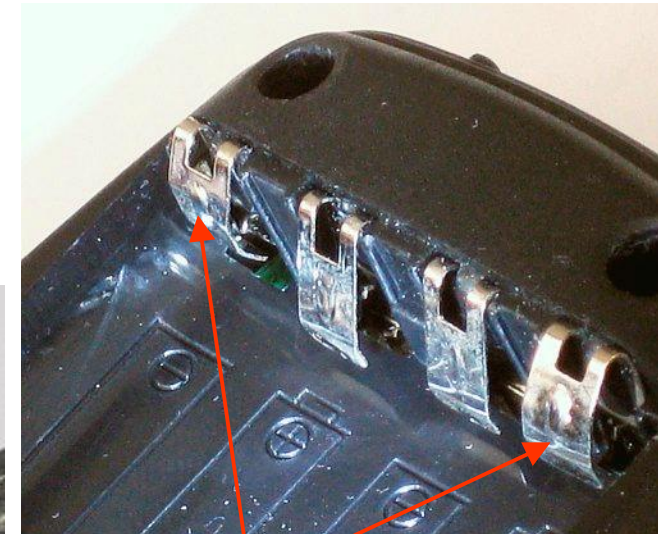
1) Aan de onderkant maakt de batterijpack alleen contact met de twee buitenste onderste lipjes van het toestel; door verlies aan veerkracht komt het voor dat de contacten plat gedrukt zijn en geen contact meer met de twee contacten van de accupack maken.

PS: als de ontvanger het nog niet doet kan het soms voorkomen dat de twee kruiskopschroeven even moeten worden "aangetrokken".

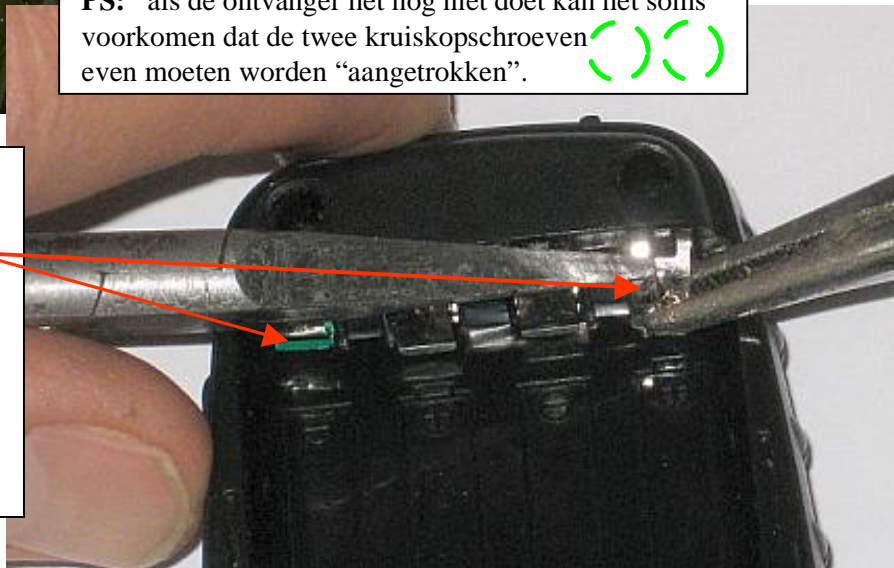
3) Zo zullen de twee lipjes weer goed contact kunnen maken met de batterijpack.

2) Buig met twee platbek tangetjes de twee buitenste lipjes een beetje dubbel, zodat het middelste gedeelte goed contact maakt met het vlakje op de batterij. Doe dit voor beide buitenste twee onderste lipjes; de rest heeft geen contact functie.

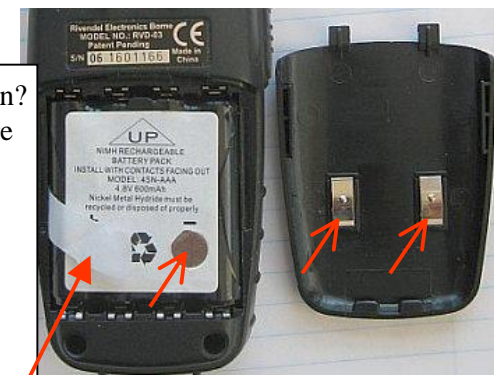
Tip) Wil de accu niet laden? Controleer eerst een andere ontvanger (of lader) om te kijken waar het defect zit. De laadstroom wordt via het achterklepje naar de twee contacten op de batterijpack gebracht. Soms is de batterijpack defect of soms zit (dom?) alleen maar het uittreklintje voor het contactvlak.
